# **LUCRARE DE DISERTAȚIE**

**Galați**  
**2020**

**Controlul nedistructiv al îmbinărilor sudate  
utilizând metoda radiațiilor penetrante pentru o  
navă de tip ferry-boat**

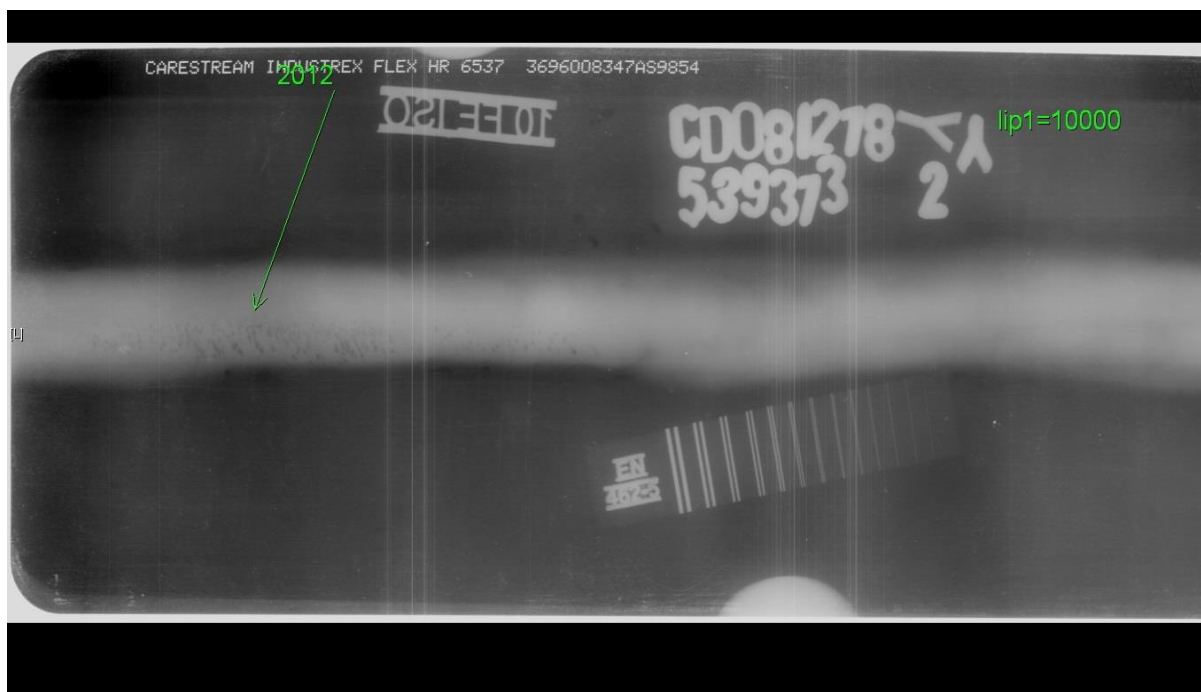
Figura 3.1. Poziția 2 cu defectul 2012 – porozitate uniform distribuită

**Porozitatea** reprezintă un gol sau lipsă de material, situat în interiorul cordonului de sudură sau la suprafața acestuia. Cauzele de apariție pot fi variate, precum: protecție de gaz insuficientă, prezența impurităților în rostul ce urmează a fi sudat, sudarea se defășoară în condiții atmosferice neprielnice (vânt, ploaie, temperaturi extrem de scăzute), manipularea necorespunzătoare a pistolului de sudare, ori neetaneșitate în circuitul de răcire al pistolului. Ca și metode de prevenire: verificarea debitului de gaz la pistolul de sudare, curățarea rostului de orice fel de urmă de impuritate, preîncălzirea materialului de bază și asigurarea protecției împotriva condițiilor atmosferice neprielnice, manipularea corectă a pistolului și verificarea etaneșității în circuitul de răcire al acestuia.

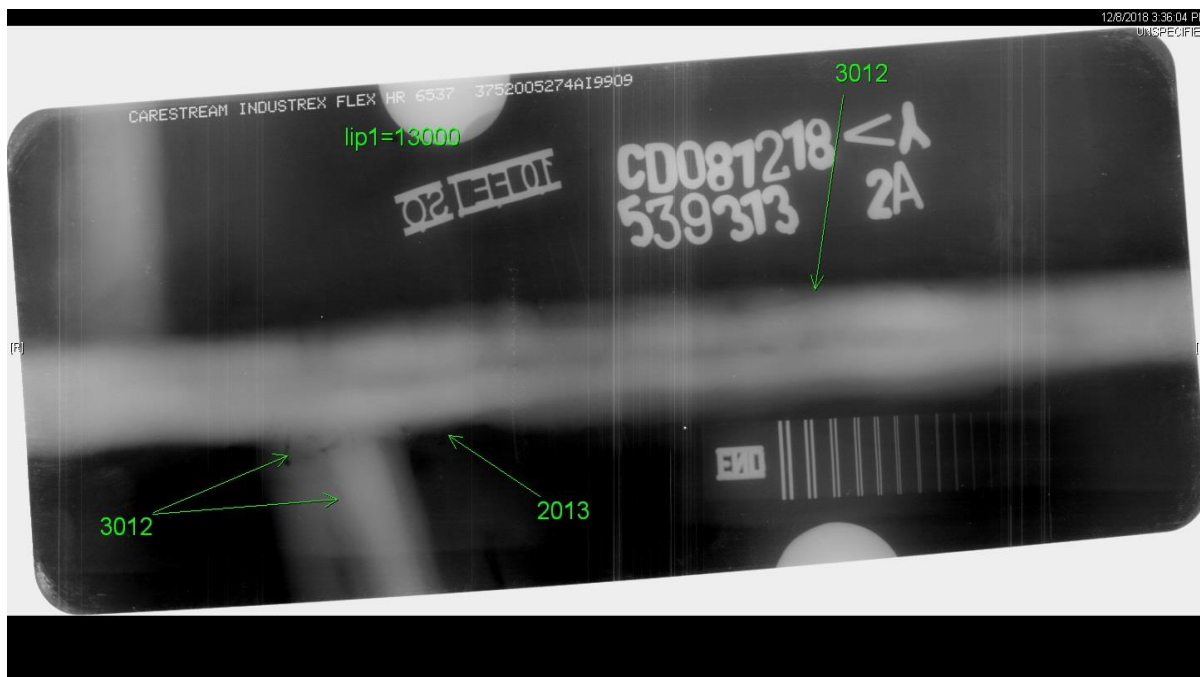
Figura 3.2. Poziția 2A cu defectele 2013 – cuib de sufluri și 3012 – zgură izolată

**Incluziunea de zgură** este o incluziune solidă încorporată în cordonul de sudură. Cauzele apariției pot fi: curățarea incompletă a zgurii între straturi, manipularea sau așezarea incorectă a materialului de adaos în rost, sudarea prin tehnica “împins”, tensiune a arcului electric prea mică, lipsa preîncălzirii materialului de bază. Ca și metode de prevenire, amintim: îndepărtarea zgurii cu atenție, prin polizare, evitarea formării de unghiuri ascuțite sau șanțuri între rândurile depuse pe straturile anterioare, utilizarea tehnicii de sudare “tras”, mai puțin la poziția de sudare vertical ascendent, creșterea tensiunii arcului și preîncălzirea.

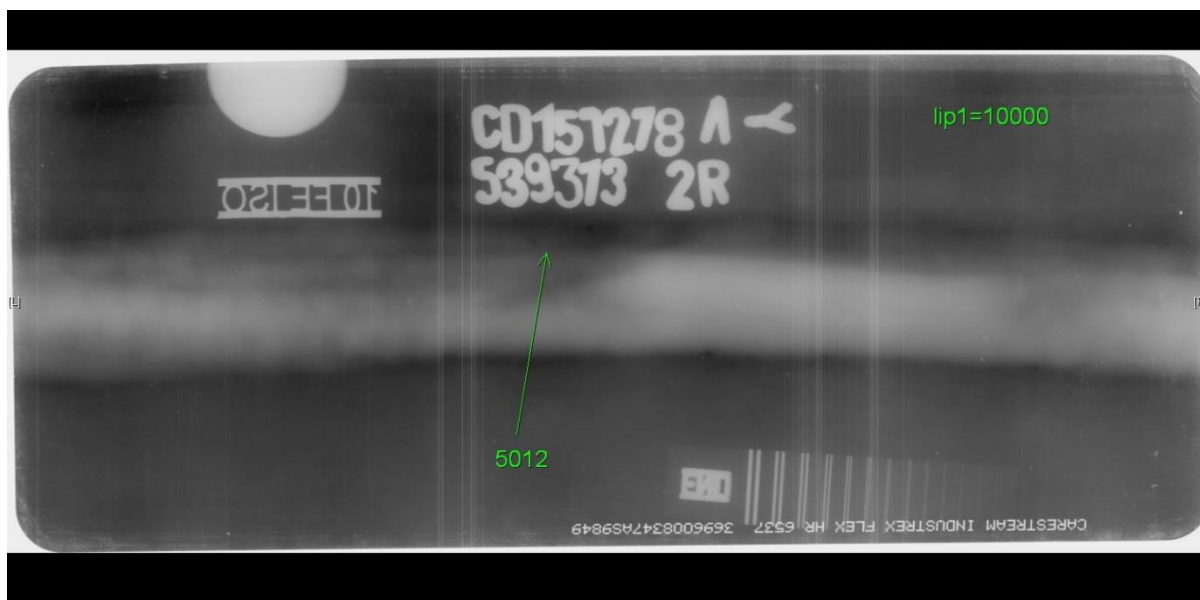
Figura 3.3. Poziția 2R (remediată) cu discontinuitatea acceptată 5012 – creștătură intermitentă

**Crestătura intermitentă (sau arsura marginală)** reprezintă lipsa de metal sub formă de adâncitură la marginea cordonului sau a unor rânduri sudate, care se întinde pe o anumită lungime a marginilor sudurii. Cauzele apariției pot fi: lungimea arcului electric prea mare, manipularea necorespunzătoare a pistolului de sudare, viteză de sudare prea mare. Metodele de prevenire sunt, după cum urmează: micșorarea tensiunii arcului electric, înclinarea pistolului la aproximativ 45 de grade față de vertical, reducerea vitezei de sudare.

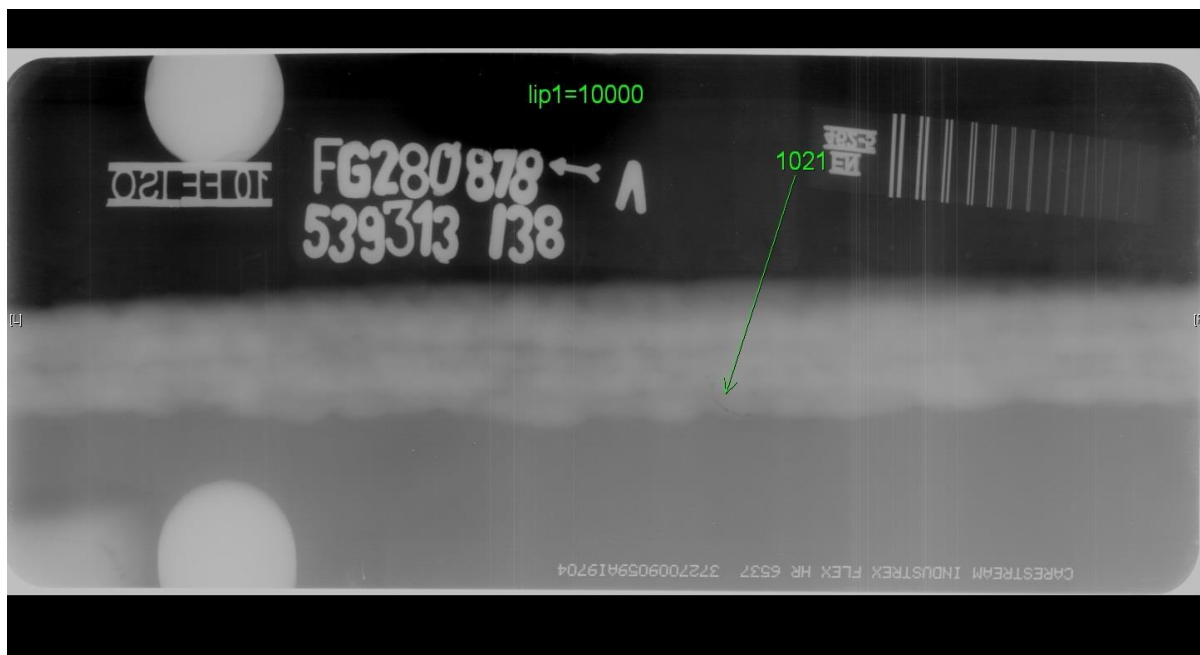
Figura 3.5. Poziția 138 cu defectul 1021 – fisură transversală în sudură

**Fisura** este imperfecțiunea produsă printr-o rupere locală în stare solidă care apare ca efect al răcirii sau al tensiunilor înbinării. Cauzele pot fi multiple, și anume: sudarea la temperaturi scăzute și/sau sudarea unor grosimi de material fără preîncălzirea materialului de bază, rigidizarea excesivă a rostului de sudare, alegerea unui material de adaos necorespunzător, regim de sudare neconform. Ca și metode de prevenire, avem: preîncălzirea materialului de bază, îndepărtarea excesului de elemente de rigidizare, utilizarea unui material de adaos corespunzător, folosirea unui regim de sudare corelat cu grosimea tablelor.

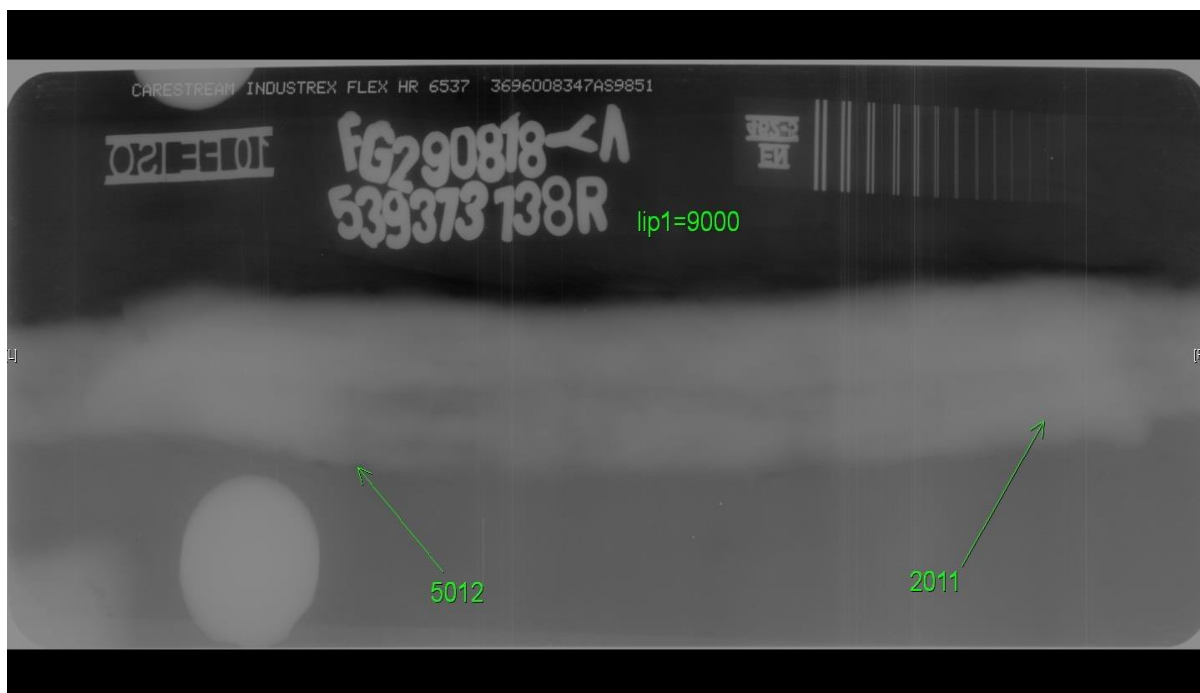
Figura 3.6. Poziția 138R (remediată) cu discontinuitățile acceptate 5012 – creștătură intermitentă și 2011 - por

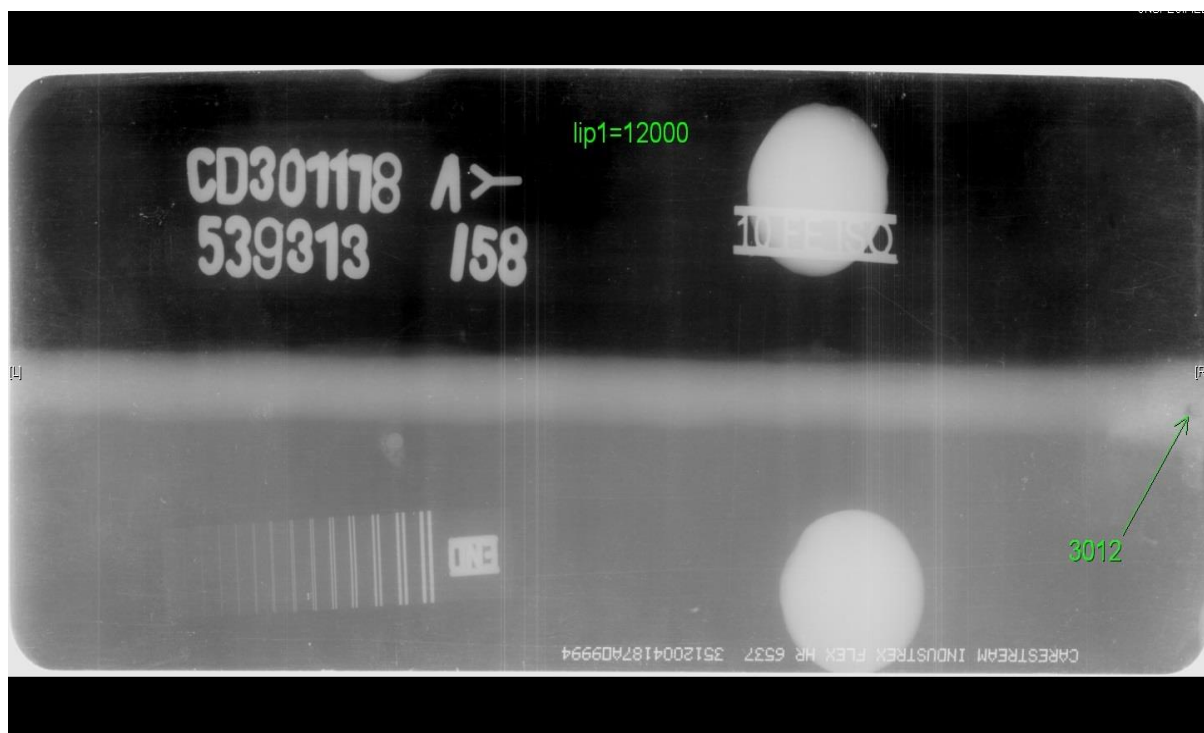
Figura 3.7. Poziția 158 cu discontinuitatea acceptată 3012 – zgură izolată

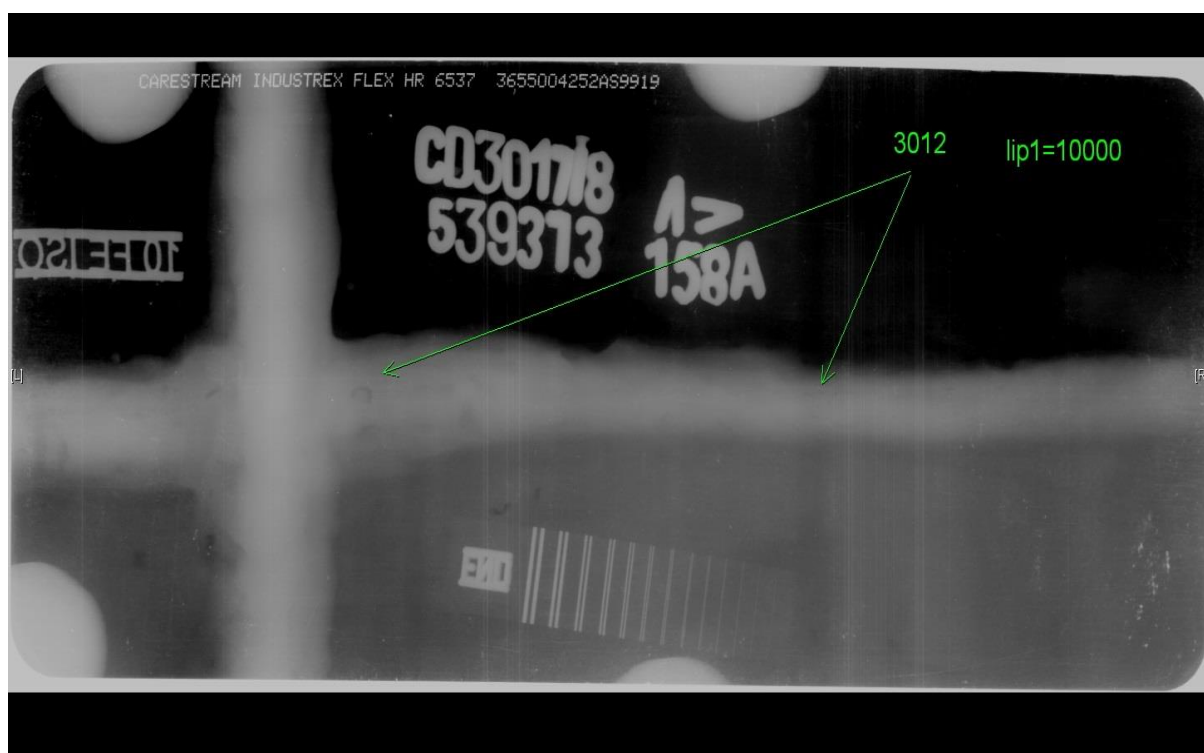
Figura 3.8. Poziția 158A cu discontinuitatea 3012 - zgură izolată (în două locuri)
